## **KUUSAMO TATANKI - KOUKKULAMPI ARKEOLOGINEN INVENTOINTI 2015**

**KUUSAMO TATANKI-KOUKKULAMPI, ARKEOLOGINEN INVENTOINTI 2015****TIIVISTELMÄ**

Kulttuuriympäristöpalvelut Heiskanen & Luoto Oy suoritti kesäkuussa 2015 arkeologisen inventoinnin Kuusamon Tatanki - Koukkulampi alueella. Inventointi toteutettiin antamaan tietoa alueen arkeologisesta kulttuuriperinnöstä. Inventoinnin kenttätyöt tehtiin 23. ja 24.9.2015 ja niistä vastasi arkeologi (FM) Kalle Luoto. Tutkimuksen kohteena olevalta alueelta pyrittiin paikantamaan ihmisen toiminnasta kertovat rakenteet esihistorialliselta ajalta toiseen maailmansodalle asti. Selvityksen kustannuksista vastasi Sweco Ympäristö Oy. Alueelta ei paikannettu sellaisia rakenteita, joita voitaisiin pitää kiinteinä muinaisjäännöksinä. Selvityksen yhteydessä dokumentoitiin useita ilmeisesti toiseen maailmansotaan liittyviä rakenteita.

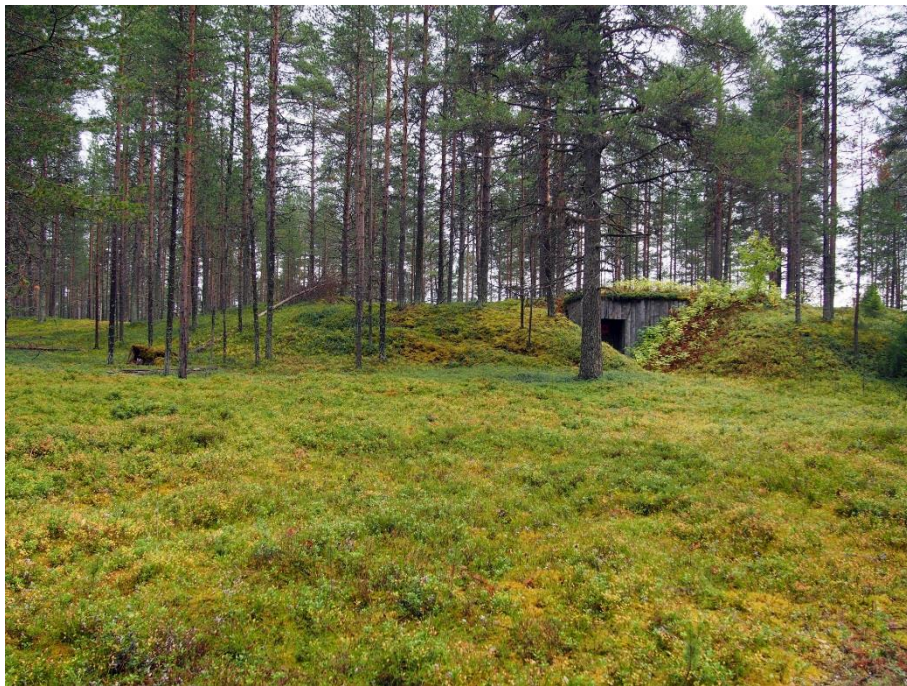
Kannen kuva: Väestösuojana uusiokäyttöön otettu suojahuoneen jäännös.

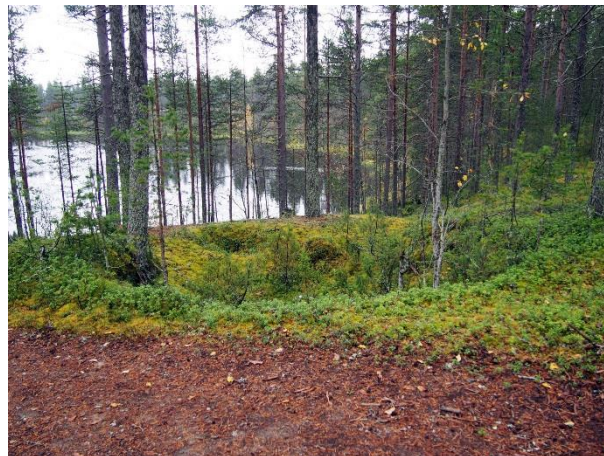
Niskalammen länsirannalla rantavallissa tai sen päällä sijaitsee kuusi suojahuoneen jäännöstä ja kymmenkunta pienempää osittain rinteeseen kaivettua suojahuoneen tai parakin jäännöstä. Suojahuoneiden jäännösten suuaukot ovat rinteiden alapuolella. Alueen 1 eteläosassa on kaivettu matalaan harjanteeseen puolikaaren muotoon seitsemän noin 5 m x 5 m kokoista kaivantoa. Näiden läheisyydessä on neljä isompaa suojahuoneen jäännöstä. Alueen pohjoisosassa harjun korkeimmalla kohdalla on mahdollinen tuliaseman jäännös (N = 7322 227 ; E = 599 198).

**Kuva 7. Suojahuoneen jäännös Niskalammen rannalla.**

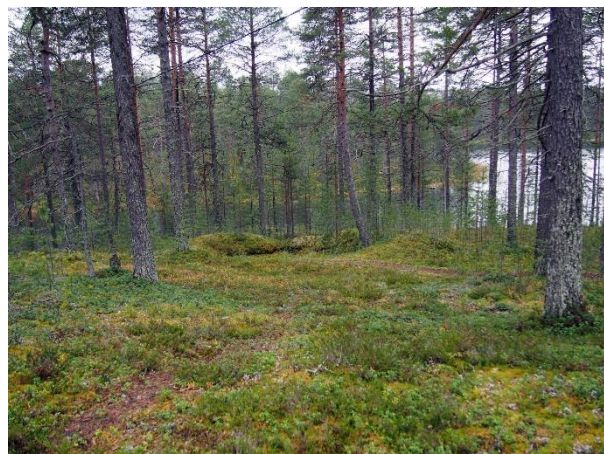
Pienen koukkulammen pohjoisrannalla on seitsemän suojahuoneen jäännöstä. Todennäköisesti miehistön suojahuoneiden oviaukot ovat olleet kohti etelää.

**Kuva 8. Suojahuoneen jäännös Pienen koukkulammen pohjoisrannalla.**

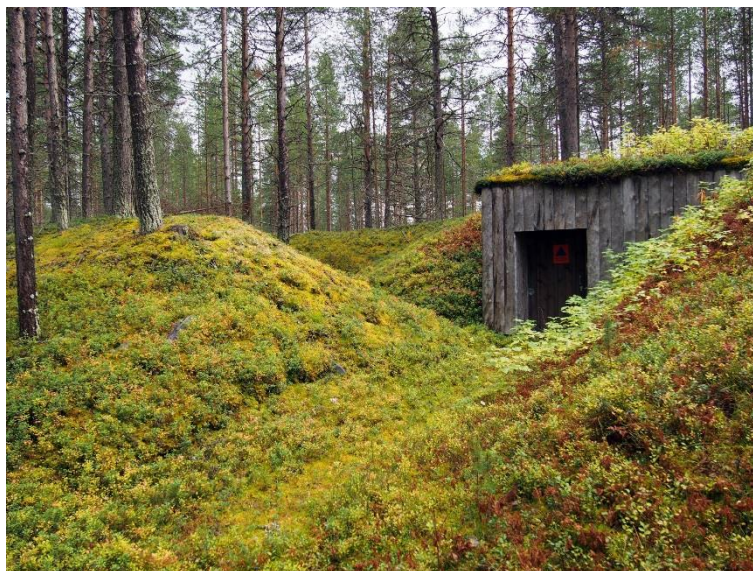
Hieman vajaat sata metriä metrejä juoksuhautaa sijoittuu rannan läheisyyteen. Hieman siitä pohjoiseen on tasattu telttapaikka ja suojahuoneiden jäännöksiä. Ilmeisesti aiemmin suurehkon suojahuoneena toiminut kaivanto on otettu uusiokäyttöön väestönsuojatilana. Alueelle johtaa vanha kivetty tielinja nykyisen Petäjälammentien pohjoispuolella. Aikanaan alueelle Kemijärventiestä poikkeava tielinja on merkitty nykykarttaan osittain polkuna.

**Kuva 11. Entiseen surehkon suojahuoneen jäännökseen on myöhemmin rakennettu hirsivarustus. Ovessa on kyltti "Väestönsuoja - Skyddsrum"**

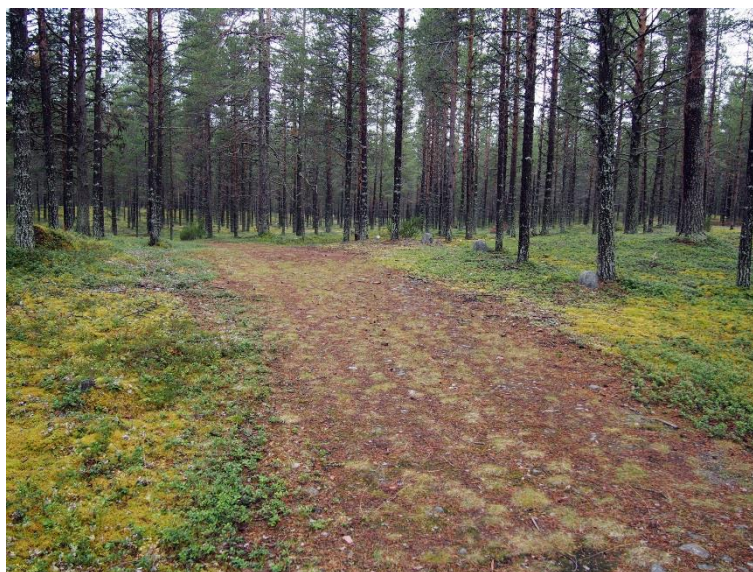
**Kuva 12. Petäjälammentien pohjoispuolella on kivetty tielinja, jota reunustaa paikoittain pystykivet.**

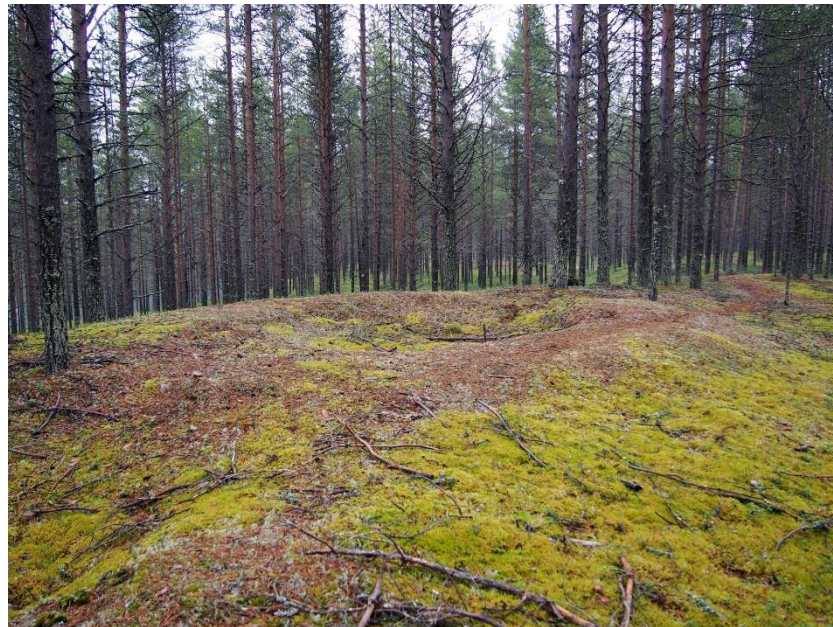
Itä-länsi –suuntaisen hiekkaharjanteen laelle on kaivettu useita suojahuoneita. Harjanteen länsipäässä Kemijärventien läheisyydessä on muutama suurehkon suojahuoneen jäännös. Harjanteen laella, sen itäpäässä on kivetty, halkaisijaltaan noin 4 m oleva pienillä mukulakivillä kivetty ympyrä. Harjanteen eteläreunaan on kaivettu useita suorakaiteen muotoisia kooltaan noin 5 m x 5 m olevia kaivantoja, mahdollisia parakin tai suojahuoneen pohjia.

**Kuva 13. Suojahuoneen jäännös harjun laella.**

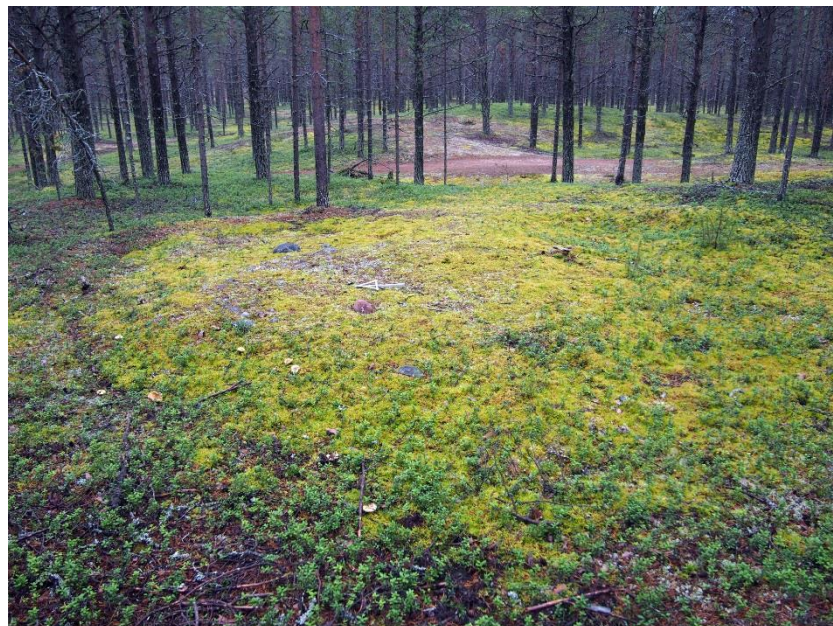
**Kuva 14. Kivetty ympyrä harjun laella. Sijainti: N = 7322 382 ; E = 597 862**

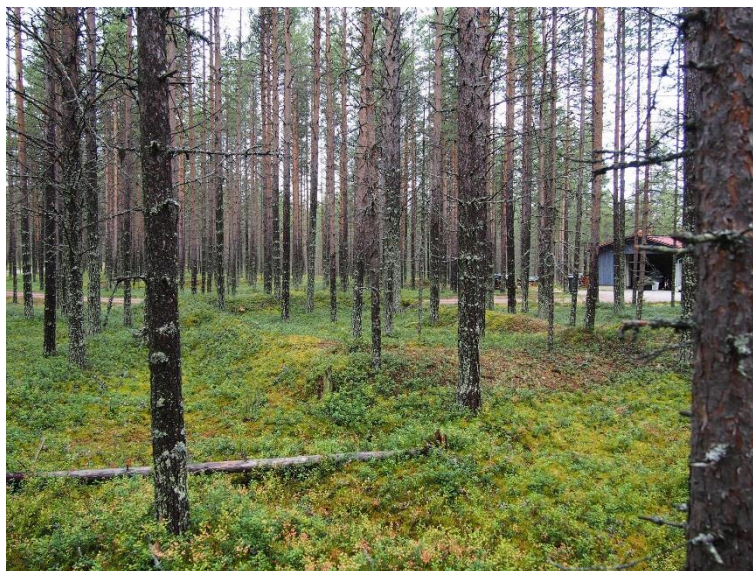
Kolme tasattua parakin tai teltanpohjaa, joita ympäröi matalalla ympärysvalli ja oja. Koko noin 12 m x 8 m.

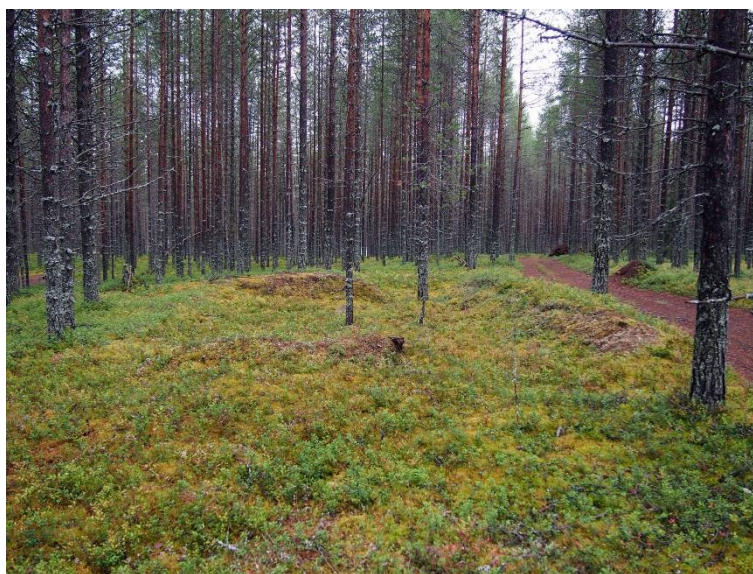
Kolme tasattua parakin tai teltanpohjaa, joita ympäröi matalalla ympärysvalli ja oja. Koko noin 12 m x 8 m.

**Kuva 15. Polun varressa sijaitseva teltpaikka.**

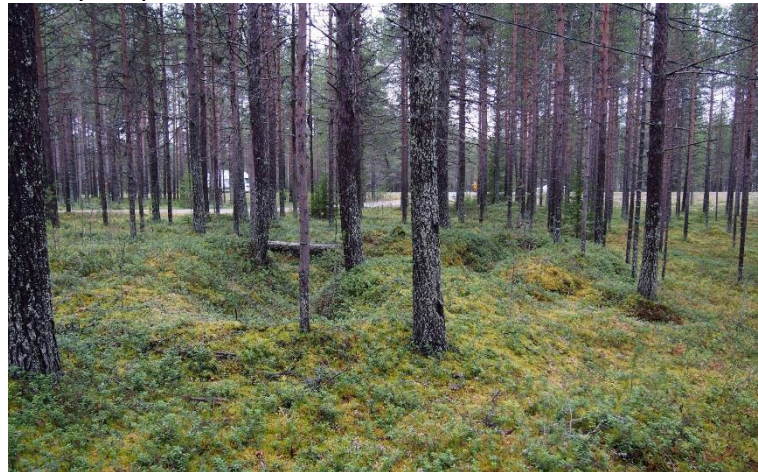
Juoksuhautaa Koukkulammentien ja Kemijärventien risteyksen ympäristössä. Juoksuhautaa on kaivettu kolmeen kohtaan, joista yksi sijaitsee Koukkulammentien pohjoispuolella, yksi eteläpuolella ja yksi Koukkulammen luoteisrannalla. Jäännökset eivät muodosta yhtenäistä kokonaisuutta. Eteläisin juoksuhaudoista on täytetty risuilla.

**Kuva 16. Juoksuhautaa Koukkulammentien pohjoispuolella.**

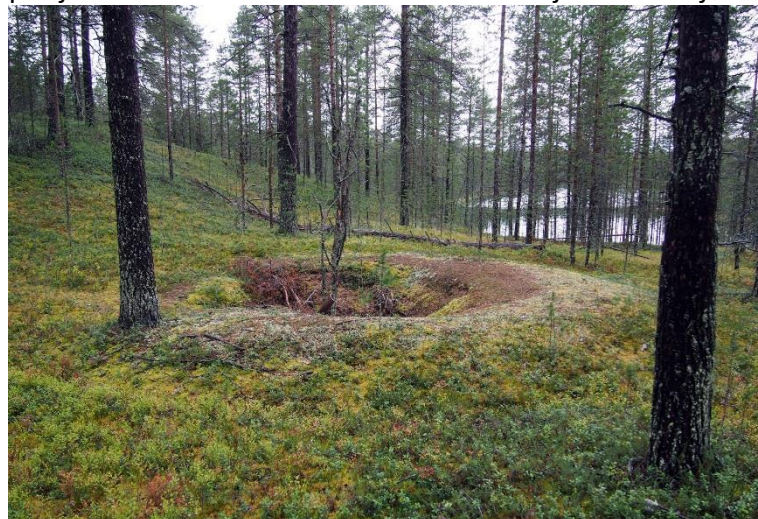
Petäjälammentien katkaiseman etelä-pohjoinen –suuntaisen harjanteen länsirinteeseen on kaivettu kahdeksan noin 5 m x 5 m kokoista suojahuoneen jäännöstä. Jäännösten länsipuolista maastoa on ilmeisesti aikanaan tasattu kentäksi. Alueen pohjoisosassa on muutama miehistön suojahuoneen jäännös.

**Kuva 17. Mahdollinen suojahuoneen jäännös alueen pohjoisosassa.**

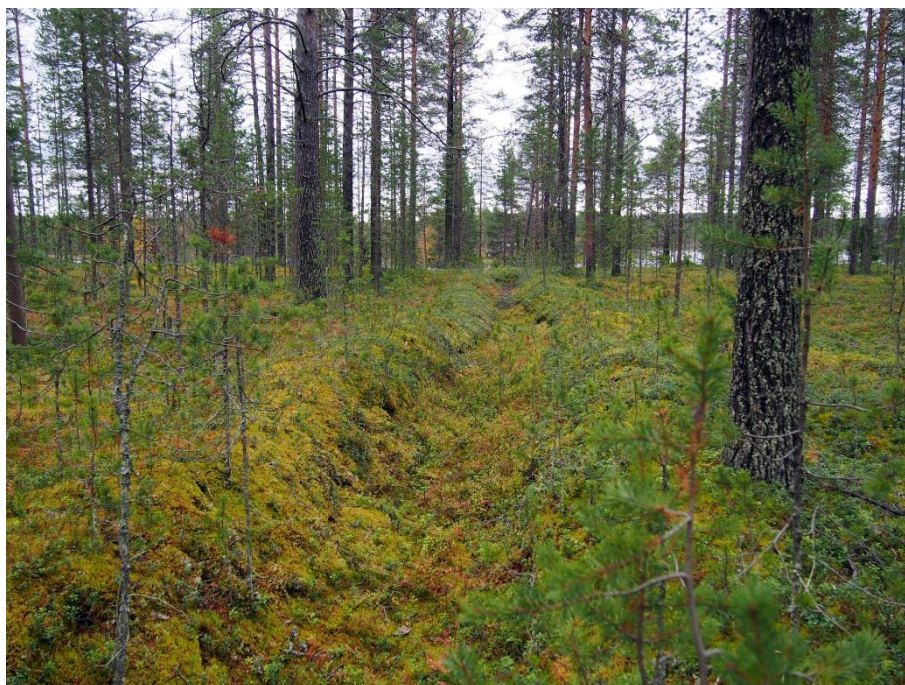
Kolme harjanteen poikki kaivettua suoraa kaivantoa, joilla on leveyttä noin 1 m, syvyyttä noin 0,5 m ja pituutta noin 30 m. Kaivantojen tarkoitus ei maastossa selvinnyt. Yksi kaivannoista oli täytetty risuilla.

**Kuva 19. Noin 30 m pitkä kaivanto Tatangin etelärannalla.**
